## FICHAS GENERALES DE LOS PRINCIPALES EDIFICIOS MUNICIPALES

VILLATUERTA

AGOSTO 2017

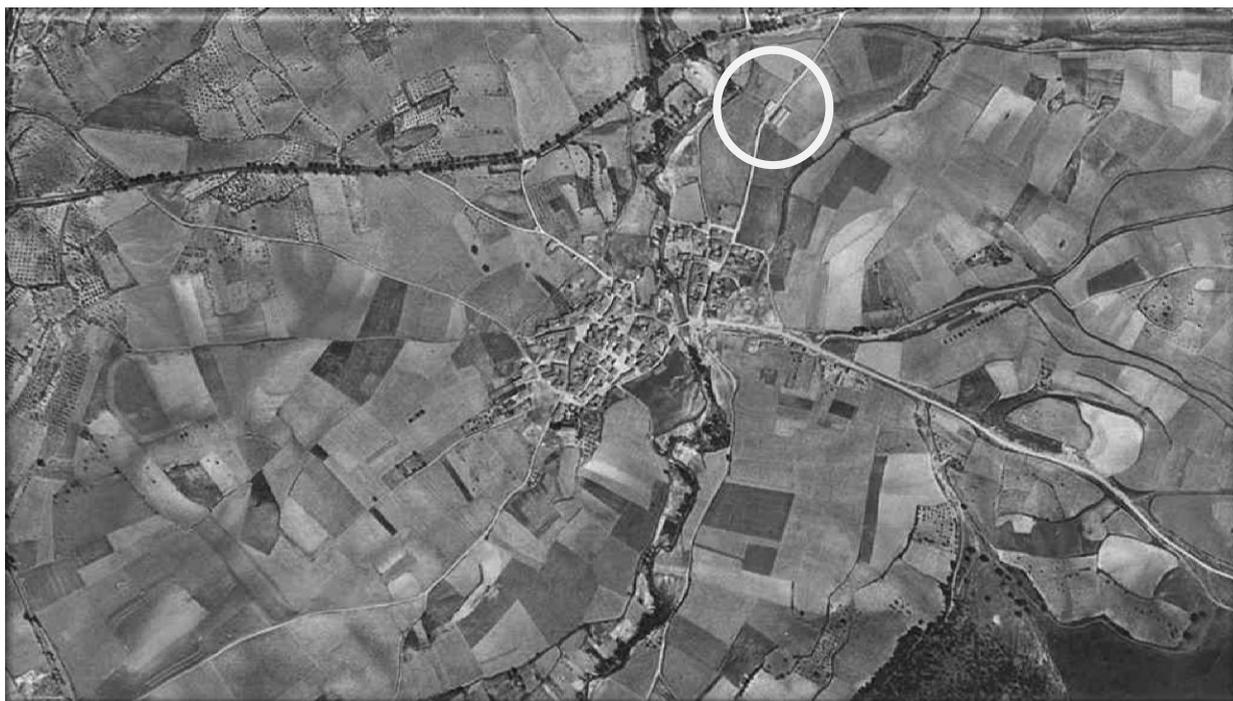
Imagen: Visor SITNA navarra Ortofoto Histórico 1.956. remarcada la posición de la edificación.
